Die Quellgewässer und ihre Vegetation in der südbadischen Oberrheinniederung

Karl und Sebastian Westermann

WESTERMANN, K., & S. WESTERMANN (1998): Spring waters and their vegetation in the South Baden Upper Rhine lowlands. - Naturschutz südl. Oberrhein 2: 1-93.

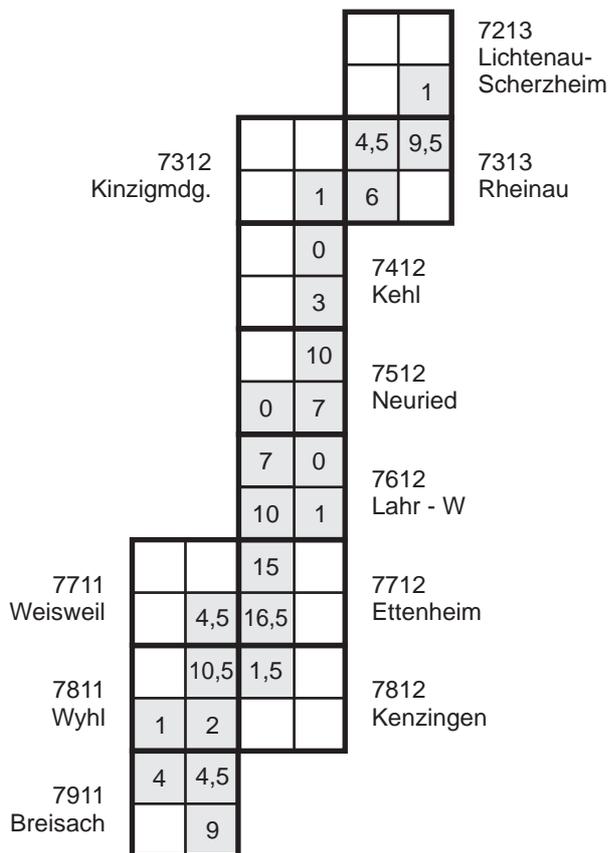
Abb. 1: Anzahl der untersuchten Quellgewässer in den Quadranten (topographische Karten 1 : 25 000), die ganz oder teilweise zur rechtsrheinischen Niederung gehören (grau, n = 127). Quellgewässer, die sich in mehrere Quadranten erstrecken, wurden in jedem Quadranten mit 0,5 gewertet. Da drei Gewässer zu drei Quadranten gehören, beträgt die Summe aller Zahlen im Diagramm 128,5.

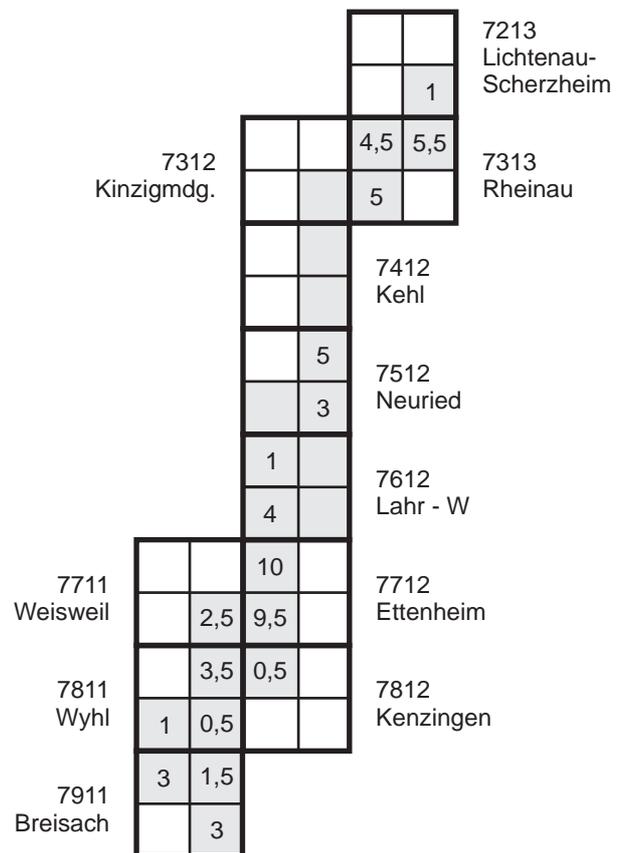
Abb. 2: Anzahl der untersuchten Quellgewässer von höchstem Schutzwert (Klasse A) bzw. hohem Schutzwert (Klasse B) (n = 63). Vergleiche Kapitel 2.4, Tabellen 2 und 3. Zwei Gewässer erstrecken sich über drei Quadranten, so daß die Summe aller Zahlen im Diagramm 64 beträgt (vergleiche Abbildung 1).

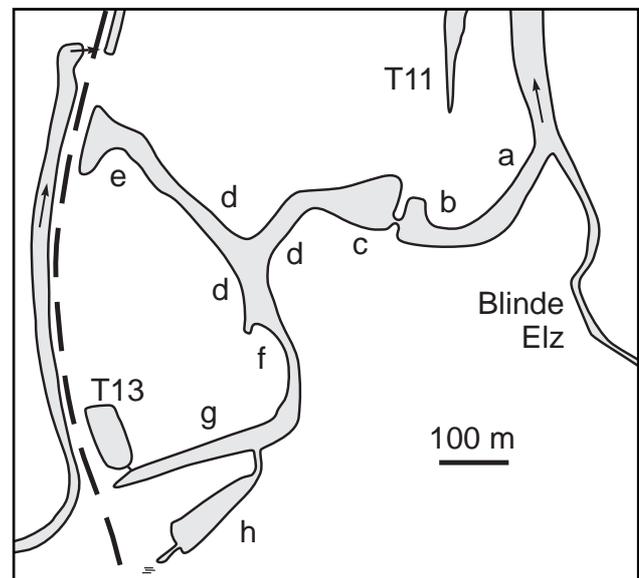
Abb. 28: Das Blauloch mit den Abschnitten a bis h (wie in Tabelle 12) und die Gewässer T13, T11 (Teil) und T14 (Blinde Elz). Am linken Rand der Hochwasserdamm (Strichellinie) und der Vorfluter mit stark eutrophiertem Wasser (vgl. Text).

Weiterhin stark geschädigt werden die großen Quelltöpfe des nördlichen Arms (e), die früher durch ihre Tiefe und ihr sehr klares Wasser die herausragende Bedeutung des Blaulochs begründeten. Sehr wahr-

scheinlich dringt dort oberflächennahes, eurythermes, schwebstoff- und nährstoffreiches Wasser von jenseits des Hochwasserdammes ein und verursacht die entsprechenden Schäden. Bei den verschiedenen Kontrollen war nämlich die Konzentration der Schwebstoffe im nördlichen Quellarm am größten; die Trübung war mit einer Sichttiefe von weniger als 2 m in den Quelltöpfen direkt am Hochwasserdamm besonders ausgeprägt. Die Wintertemperaturen lagen bei Kontrollen im Dezember 1995 im Gegensatz zu den beiden südlichen Quellarmen um mindestens 25 % zu niedrig, was vermutlich durch den entsprechenden Anteil an Fremdwasser verursacht war. Der Boden, totes Holz und die Wasserpflanzen waren hier besonders stark mit einem dichten Überzug von Schwebstoffen versehen. Nur hier hatte auch *E. nuttallii* - Zeigerpflanze für eine starke Eutrophierung - einen großen Bestand. Die Gewässeroberfläche der künstlich gefluteten Schlut direkt westlich des Hochwasserdammes liegt etwa 2 m höher als jene des benachbarten Blaulochs und damit um bis zu 6,5 m höher als der Gewässergrund der Quelltöpfe, wo früher große Limnokrenen sichtbar waren; damit besteht ein erheblicher Wasserdruck.

- Notfalls Abdichtung des Hochwasserdammes mit Hilfe von Spundwänden, wie sie ähnlich im Bereich des Kulturwehrs Kehl eingesetzt wurden.
- Überprüfung der Möglichkeiten einer gelegentlichen starken Wasserzufuhr während großer Rheinhochwasser, um die Schwebstoffe auszuspülen - die Schäden durch Ausschwemmung von Pflanzen und Tieren dürften dabei wesentlich geringer sein als die Vorteile durch Biotopverbesserungen. Ein natürlicher Abbau der abgesetzten Schwebstoffe ist vermutlich wegen der in der Tiefe beobachteten Sauerstoffarmut (verbreitet *Lamprocystis*-Vorkommen) nicht oder nur in langen Zeiträumen möglich.

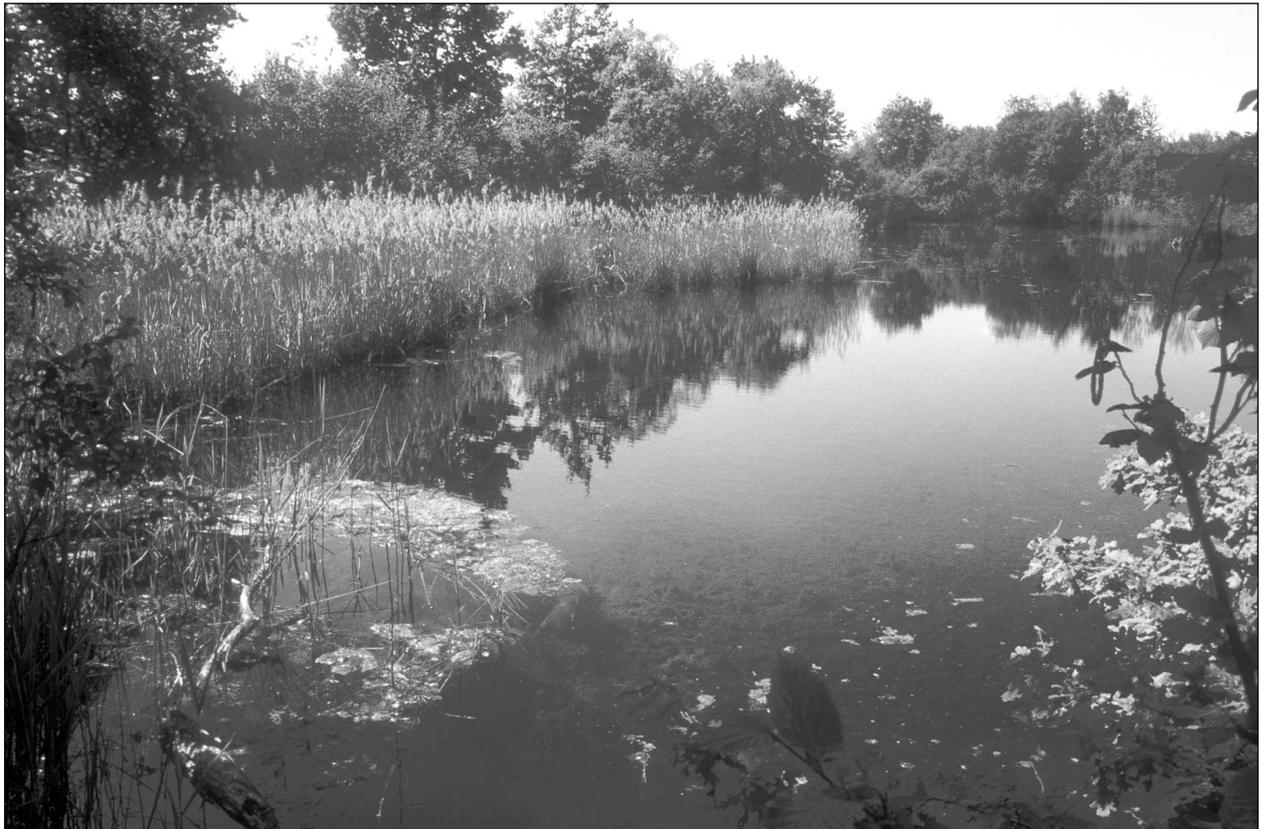
Abb. 29: Das Blauloch (T12). Blick vom querenden Weg auf den Bereich c.
Aufnahme: F. SAUMER, Mai 1990.

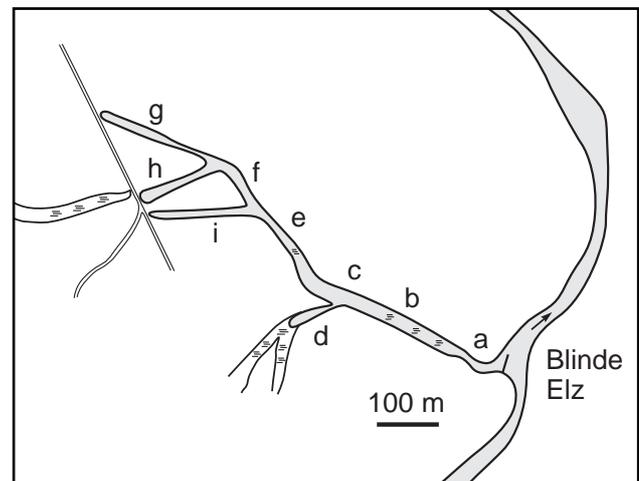
Abb. 30: Der Wachholderbock-Gießen mit den Abschnitten a bis i (wie in Tabelle 13) und einem Abschnitt der Blinden Elz (T14). An der Mündung ist schematisch ein Leitdamm eingetragen. Am unteren und linken Rand sind ein Weg und Verlandungsbereiche angedeutet.

Der Verlandung und starken Beschattung sollte kurzfristig durch abschnittsweise Hiebe der Ufergehölze begegnet werden. Mittelfristig müssen einzelne Abschnitte mechanisch geräumt werden, vor allem die Quellarme und kleine Teile des Abschnittes (e). Die Eutrophierung der Mündungsbucht könnte durch einen kleinen Schutzdamm entlang der Blinden Elz,

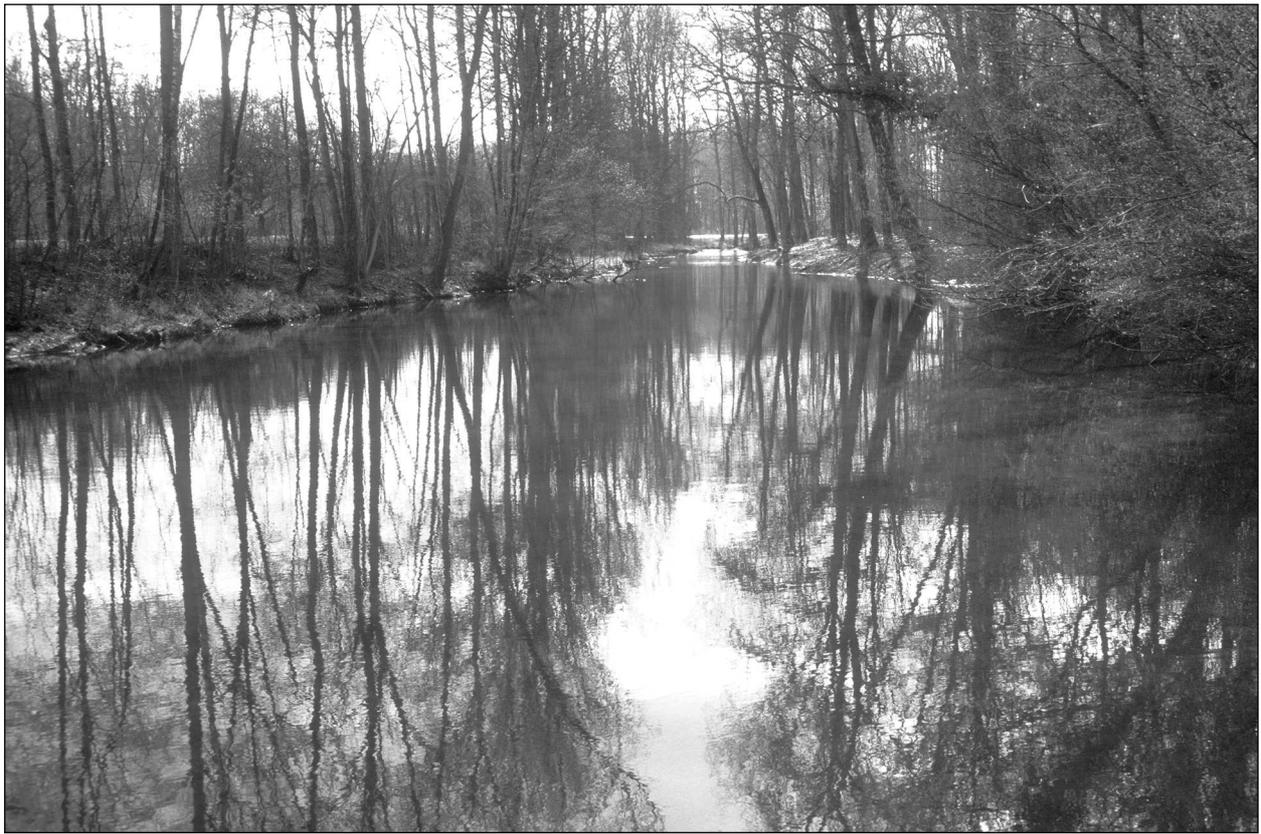
Abb. 33: Das Amerikaloch (W08). Blick vom querenden Weg nach Süden, im Hintergrund der ausgebaggerte Bereich. Aufnahme: F. SAUMER, März 1998.

4 m Durchmesser, etwa 1 m Tiefe und geringem Abfluß. Die freie Wasserfläche und alle höheren Wasserpflanzen waren auf den nördlichen, etwa 70 m langen und am unteren Ende etwa 30 m breiten Teil beschränkt. Über eine viel zu schmale Dole und eine flache, breite Rinne, die beide seit Jahren von KW und SW mit erheblichem Zeitaufwand frei gehalten werden mußten, wird das gesamte Quellwasser (je nach Grundwasserstand etwa 50 bis 80 l/s) nach etwa 50 m in den stark eutrophierten Mühlbach geführt. Wird dessen Abfluß plötzlich sehr stark erhöht, dann

fließt Mühlbachwasser rückwärts in das Amerikaloch und führt dort zu einer beträchtlichen Eintrübung. Wir schlagen zur Abhilfe vor, die Abflüsse des Amerikaloches, des Quelltopfes im Unteren Wald und des Gießens im Erlenbruch (Gewässer W06 bis W08) in einem neu anzulegenden Bachbett zusammenzufassen und so gleichzeitig einen Ersatz für die vielen zerstörten Gießeln herzustellen (Abb. 34).

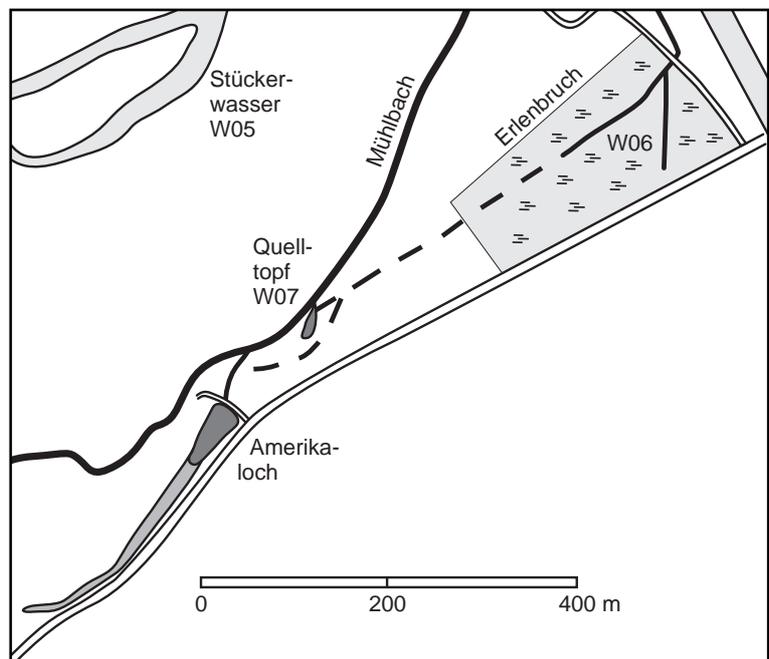
Abb. 34: Das Amerikaloch (W08, schwarz: ursprüngliche freie Wasserfläche; grau: 1998 ausgebaggelter, vorher verlandeter Bereich) und die Gewässer W05, W06, und W07. Strichellinie: Vorschlag einer Umleitung des Quellwassers aus dem Amerikaloch und dem Quelltopf W07, vgl. Text. Am Rand des Amerikalochs verläuft die Landesstraße L 104.

geleitet. In Zukunft müssen alle Unterhaltungsmaßnahmen innerhalb des Erlenbruchs eingestellt werden; es sollte geprüft werden, ob nicht zur Renaturierung des Erlenbruchs zunächst ein einfacher Anstau vorgenommen werden könnte. Vgl. Amerikaloch (W08) und Abbildung 34.

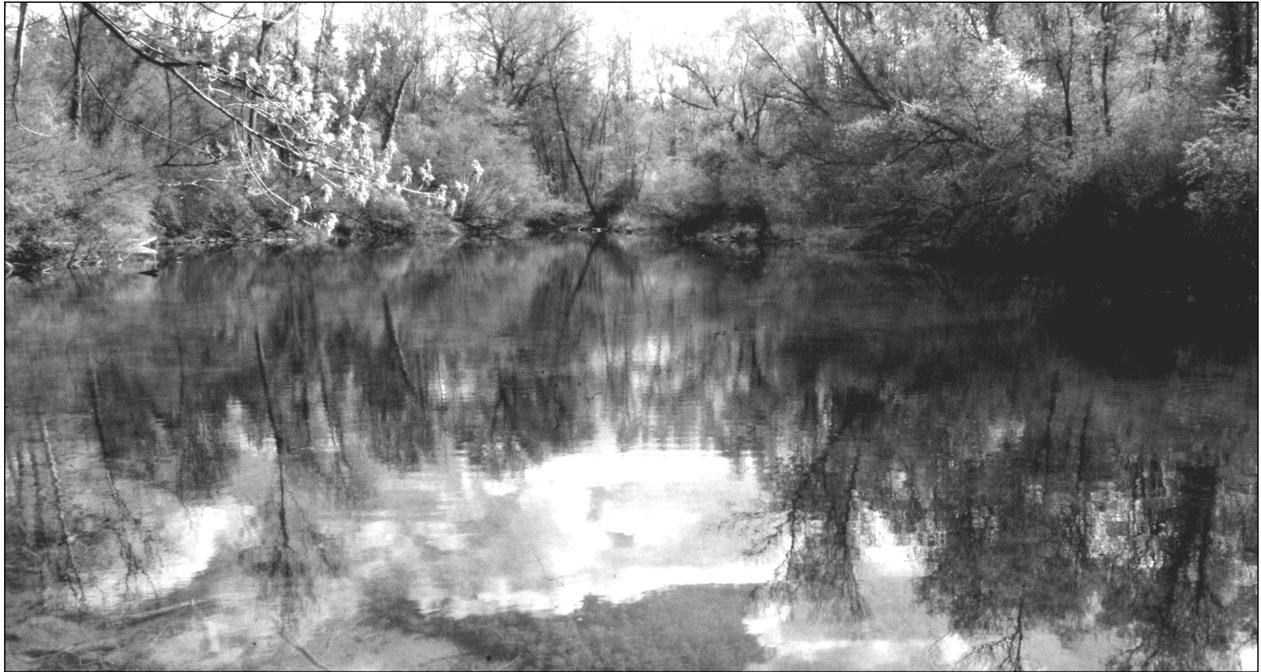
Abb. 37: Der zentrale Teil (e und f) des Burkheimer Quelltopfes. Aufnahme: S. WESTERMANN, 16.4.1998.

Die größte (potentielle) Gefährdung geht derzeit von dem geplanten Polder Breisach-Burkheim aus. Angesichts der überragenden Bedeutung des Quelltopfes sind die Gefährdungen durch Nährstoff- und

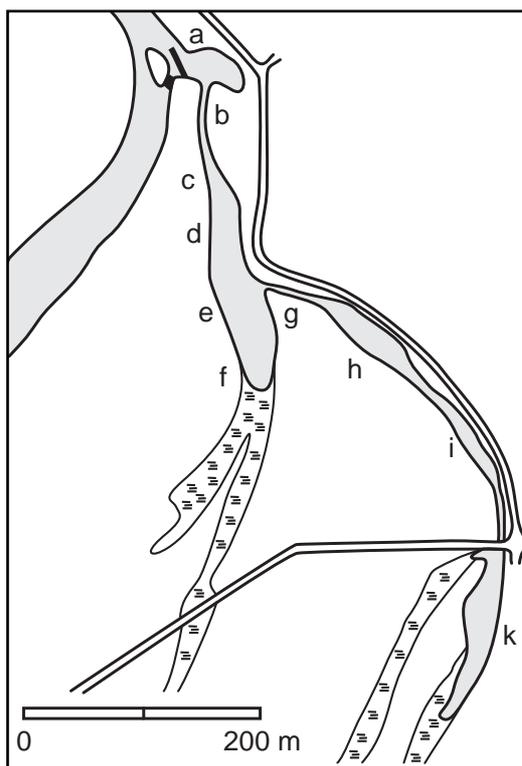
Abb. 38: Der Quelltopf Burkheim (B03) mit den Bereichen a bis k, vgl. Text. Am linken oberen Rand verläuft der durchgehende Altrheinzug. Ein Leitdamm (bei a schematisch dargestellt) könnte das Quellwasser stärker abschirmen. Zusätzlich sind Straßen und Verlandungsbereiche dargestellt.

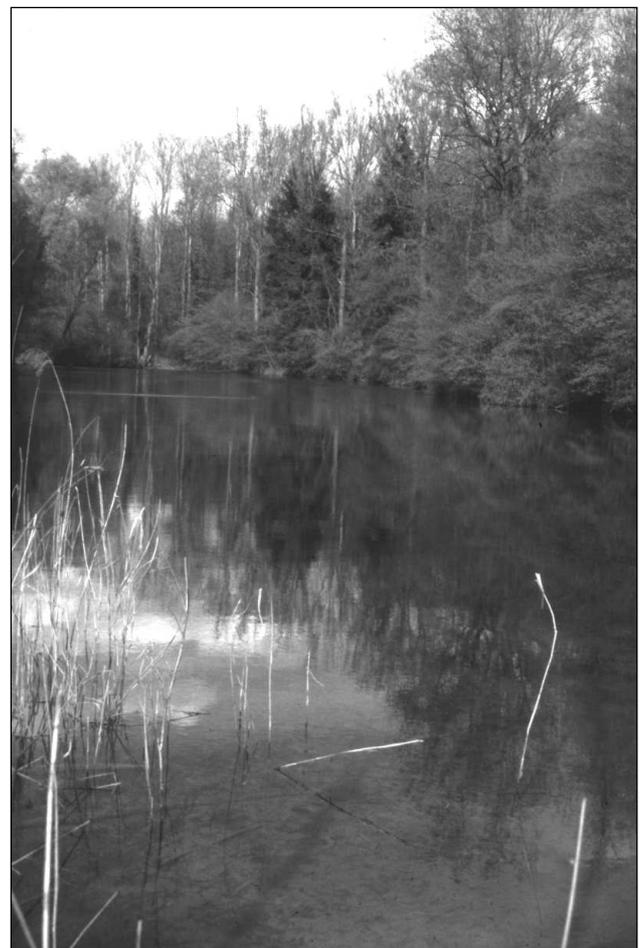
Abb. 39: Der Waldweiher (B10): Blick vom oberen Ende auf den zentralen Teil (b).
Aufnahme: S. WESTERMANN, 16.4.1998.

Ein Leitdamm im Mündungsbereich zur Waldschlut (Hauptaltrheinzug) mit einer schmalen Öffnung am nördlichen Rand würde die Eutrophierung des Unterlaufs erheblich reduzieren; aus denselben Gründen sollte eventuell der Damm zwischen Quelltopfbereich und Flachwasserzone unten verkürzt werden. Der Hieb von Büschen und Bäumen und die Ausräumung von Teilbereichen könnten im Oberlauf die Verlandung reduzieren. Bei dem heutigen inten-
